## **Humanitární tranzitní kemp pro uprchlíky Zkušenosti s výstavbou a provozem**

### **Humanitarian Transit Camp For Refugees Construction and Operation Experiences**

**Daniel Zlatník, Dušan Repík, Pavel Salamon, Zdeněk Zmeškal**

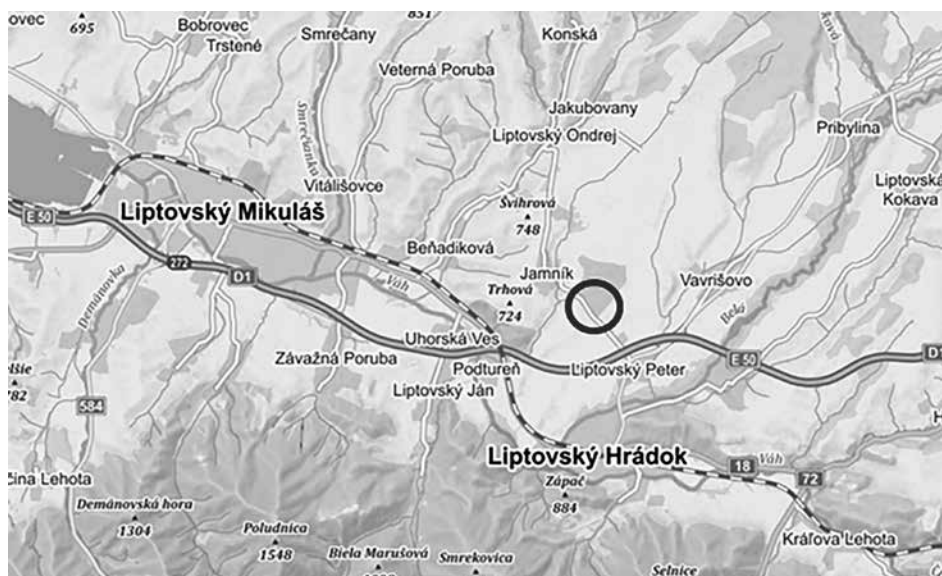
**Obrázek č. 2:** Poloha tranzitního kempu

Statement of Requirements. Tento dokument podle standardů NATO definuje potřeby jednotek vysílající země a způsob jejich vypořádání ze strany hostitelské země. Slovenská strana upřesnila lokalitu, výcvikový prostor University ozbrojených sil SR poblíž osady Jamník, viz obrázek 2, která byla pro výstavbu z jejich pohledu nejvhodnější a stanovila kontaktní osobu.

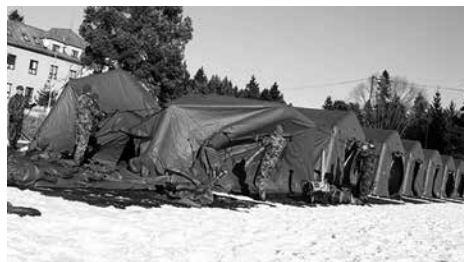
**Obrázek č. 5:** Výstavba stanů

Vzhledem k předjarnímu počasí, kdy v noci klesala teplota výrazně pod nulu a v prostoru ležela souvislá sněhová pokrývka o výšce 15 cm, bylo nutné sníh předem odstranit prostředky slovenské armády, což ale vzhledem k tomu, že tato plocha byla travnatá a nepevněná, nebylo možné provést zcela. Kromě toho byla tato plocha strojevitě revitalizována za použití půdní frézy s cílem vyrovnaní povrchu a odstranění zbytků náletových dřevin. To mělo později za následek, že podlahy stanů se vlivem zvýšení venkovních ale i vnitřních teplot při temperování začaly bortit a propadat a musely být postupně v rámci možností upravovány. Vzhledem k blátivému povrchu musely být cesty a venkovní prostory dodatečně vysypány kamenivem prostředky slovenské armády. Teplota klesající v noci pod – 10 stupňů celsia a sněhové srážky měly také vliv na stabilitu nafukovacích stanů a vyžadovaly nepřetržitou kontrolu a doplňování tlaku vzduchu ve výztuhách. Na obrázku 5 je uvedeno ilustrační foto z výstavby stanů.

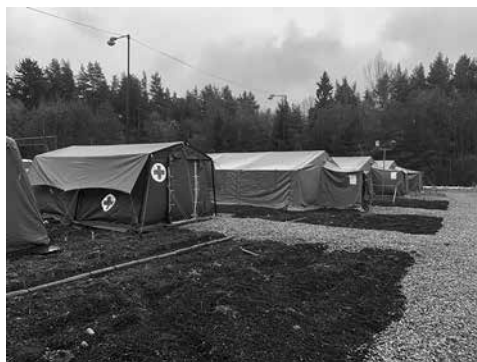
**Obrázek č. 6:** Zdravotnický stan s karanténími stany opodál

Plný provoz tranzitního kempu byl zahájen 10. března 2022. Na základě dohody se slovenskou stranou byly rozděleny jednotlivé odpovědnosti. Za provoz kempu z pohledu infrastruktury byl odpovědný velitel úkolového uskupení AČR. Za organizaci činnosti uprchlíků velitel ÚU OSSR. Součinnost a vzájemná spolupráce probíhala hladce bez animozit s cílem realizace akce v maximální kvalitě. Jako dílčí nedostatek lze hodnotit nedostatečné pronikání informací ohledně příjezdu uprchlíků a to jak z hlediska počtu tak i termínu. Tuto oblast završovala slovenská strana prostřednictvím určeného vojáka z jednotky CIMIC, který však nedostával žádné konsolidované informace ze směru příjezdu uprchlíků. Tuto disharmonii koordinace potvrdila i vedoucí červeného kříže v Liptovském Mikuláši s tím, že nikdo nebyl na tuto situaci připraven a většina organizačních záležitostí se řešila podle situace. Trvalo několik dní, než se situace stabilizovala a byly nastaveny vzájemné vnitřní procesy mezi jednotlivými poskytovateli pomoci. Zejména v přijímacích místech na přechodu hranic bylo kvitováno nastavení vzájemných pravidel, které spočívalo především v určení hlavního koordinátora, který byl z hasičského sboru Slovenské republiky. Uprchlíci předurčení pro tranzitní kemp byli na hranicích vybírání z řad rodinných příslušníků vojáků Ukrajinské armády. Po provedení vstupních formalit byli soustřeďováni do autobusu, který zpravidla večer odjel z hranic do tranzitního kempu s příjezdem v pozdních večerních hodinách. To mělo negativní vliv na psychiku většiny uprchlíků, kdy příjezd za tmy do neznámého prostředí umocněný kulisou vojenského kempu za zvuku elektrických generátorů v nich vyvolával úzkostlivé stavy. Současně byly zaznamenány dílčí negativní reakce na vojenské uniformy, zřejmě z prožitků z vojenského konfliktu. Vlastní vstupní formality v kempu byly organizovány členem CIMIC Slovenské republiky, pracovníky červeného kříže a zdravotnickou službou OSSR. Evidenci osob prováděl CIMIC OSSR. Uprchlíci byli podrobeni testování na COVID, k čemuž přistupovali s určitou nedůvěrou a především malé děti na odběr reagovaly pláčem, což opět umocňovalo negativní prožitek zejména matek. Od testování dětí do věku tří let bylo nakonec upuštěno. Zdravotnický stan se stany určenými na karanténu COVID pozitivních osob jsou uvedeny na obrázku 6.

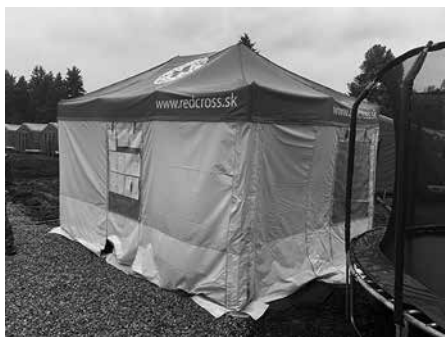
**Obrázek č. 7:** Stan Červeného kříže s detailem informační tabule

Z celkového počtu však počet pozitivních záchytů byl zcela zanedbatelný, vyskytly se pouze dva případy. Tyto osoby musely setrvat odděleně v karanténě ve vyhrazeném stanu. Následně byli uprchlíci hromadně prostřednictvím tlumočnicka poučeni o režimu v kempu a jeho vybavení a po té umístěni do jednotlivých stanů. Současně jim byly k dispozici základní informace ohledně lokality, kde se nacházejí, umístěné na stanu Červeného kříže viz obrázek 7.

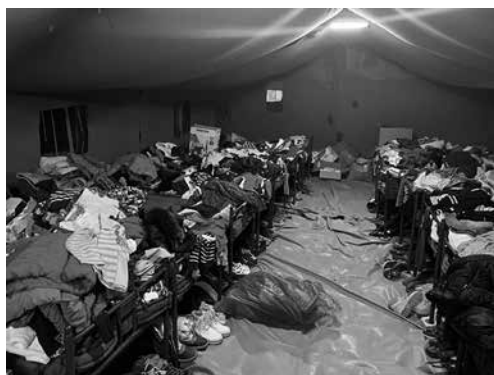
**Obrázek č. 8:** Stan s věcmi z humanitární pomoci Červeného kříže

Pro uprchlíky byla ve zvláštním stanu, viz obrázek 8, připravena nabídka ošacení a obuvi ze sbírky Červeného kříže, kterou někteří z nich podle individuálních potřeb využili. Součástí pomoci byly i dámské hygienické prostředky a pleny pro děti. Na materiální pomoci se podíleli především občané přilehlých obcí.

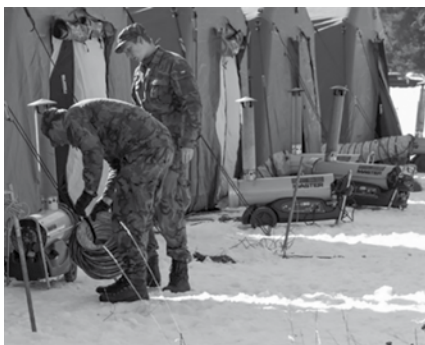
**Obrázek č. 9:** Topidla u stanů

ubytovací kapacitu. Je nutné vzít na zřetel, že patrové uspořádání není pro malé děti a věkově starší lidi vhodné, spíše nebezpečné. Jako příkrývky byly použity vojenské spací pytle s vložkou, které opět nebyly zcela vhodné, protože umožňují komfortní spaní jedné osoby, ale nikoliv pro děti, jež vyžadují blízkost matky během noci. Vojenské spacáky s vložkou jsou také náročnější na chemické čištění a praní a s tím spojené zvýšené výdaje. Vhodnější by v tomto případě byly například prošívané deky. Úklid vnitřních prostor stanů si zabezpečovali uprchlíci vlastními silami. Použití nafukovacích stanů k ubytování civilních osob, především pak dětí ve vztahu k bezpečnosti a ochraně zdraví, se ukázalo jako jedno ze slabých míst. Z důvodu poklesu teplot v nočních hodinách musel být určeným vojákem pravidelně v rozmezí přibližně 3 hodin kontrolován tlak v nosných konstrukcích, aby nedošlo ke zborcení a pádu na venkovní naftová topidla s nebezpečím vzniku požáru. Naftová topidla umístěná za stany byla současně lákadlem pro děti, kdy hrozilo jejich popálení od vývodu spalin, případně vznik požáru viz obrázek 9.

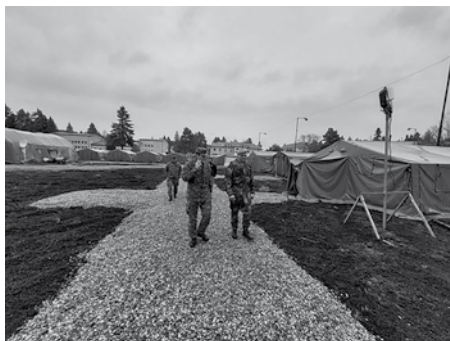
**Obrázek č. 10:** Vysypané cesty kamenivem

Vzhledem k pozvolnému nárůstu venkovních teplot došlo s táním sněhové prohlídky k snížení schůdnosti vnitřních pohybových cest, které byly zasypány kamenivem frakce 16-32mm, viz obrázek 10.

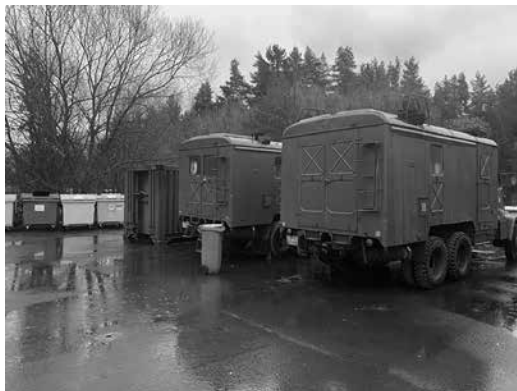
**Obrázek č. 11:** Kuchyně Poka 3/1

Přípravu a výdej stravy zabezpečovala slovenská jednotka s využitím 3 souprav polních kuchyní POKA 3/1 viz obrázek 11.

V těchto prostředcích byla připravována výhradně strava pro uprchlíky podle vojenských předpisů OSSR. Bylo nutno dořešit způsob fakturace spotřebovaného proviantu vzhledem k tomu, že slovenská legislativa neumožňovala poskytnutí stravy OSSR třetím stranám. Jídelní lístek byl sestaven pokud možno s přihlédnutím ke stravovacím zvyklostem uprchlíků a technologickému vybavení polních kuchyní.

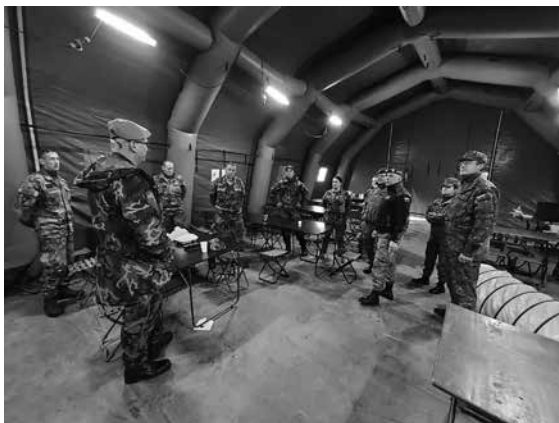
**Obrázek č. 12:** Vnitřní část společenského stanu

Strava byla vydávána ve společném stanu, viz obrázek 12 do plastového nádobí v době stanovené denním řádem v členění dle ubytování po jednotlivých stanech.

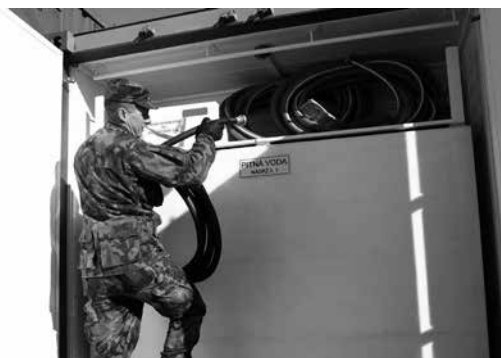
**Obrázek č. 13:** Kontejnerová nádrž na pitnou vodu

Pro zajištění pitného režimu byla ze strany červeného kříže poskytována balená pitná voda, která byla nepřetržitě k dispozici na určeném místě. Volná pitná voda přepravovaná v cisternových prostředcích byla využita výhradně pro přípravu stravy a zajištění osobní hygieny, viz obrázek 13 se záběrem nádrže na pitnou vodu.

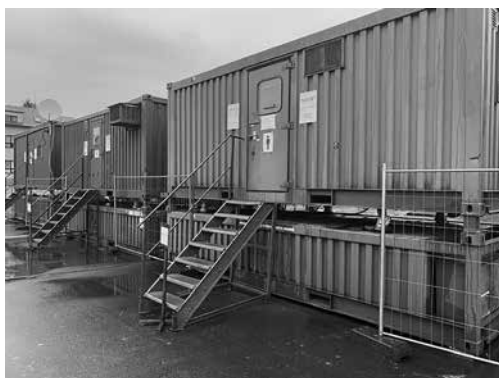
**Obrázek č. 14:** Sanitární kontejnery

K zajištění kolektivní hygieny byly použity mobilní toalety a sprchy integrované v buňkách kontejnerového typu s rozdělením na pánskou a dámskou část. Vlastní konstrukce toalet, jež se skládá z nádrže na odpadní vodu umístěnou pod toaletami a nadstavbovým kontejnerem je výhodná z důvodu využití gravitace ke spádu splašků, avšak vyžaduje umístění externího kovového schodiště, které je však překážkou pro starší hendikepované osoby, včetně malých dětí, viz obrázek 14. Odpadní voda byla dle potřeby vyvážena prostředkem AČR, fekálním vozem a vypouštěna na místě určené slovenskou stranou.

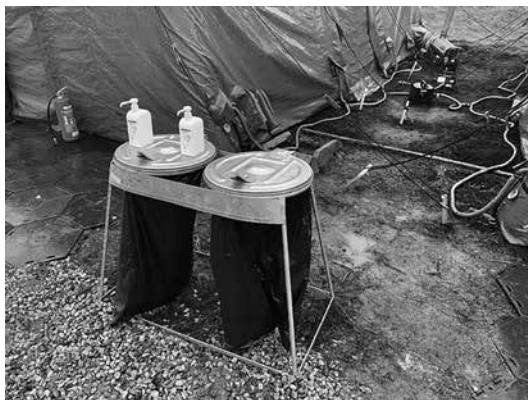
**Obrázek č. 15:** Nádoby na komunální odpad

Ke sběru odpadu byly využity speciální kovové stojany s PVC pytli viz obrázek 15. Odpad byl pravidelně odnášen na sběrné místo a odvážen místním poskytovatelem služeb k jeho likvidaci.

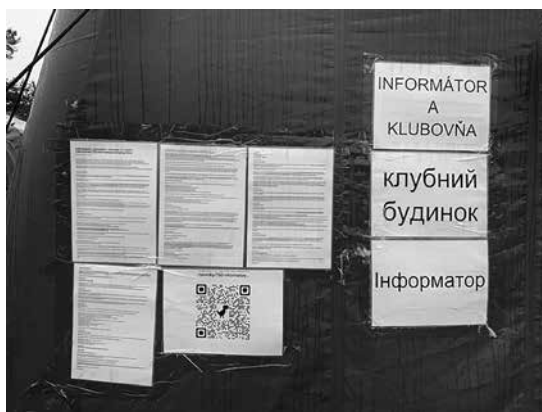
**Obrázek č. 16:** Klubovna

Oplocení nebylo na základě doporučení CIMIC OSSR postaveno okolo celého tranzitního kempu, ale sloužilo především jako zamezení vstupu do míst kde by hrozila možnost zranění, případně regulace pohybu osob. Oproti předpokladu se v řadě případů doba strávená uprchlíky v kempu prodloužila na celkových 5 dnů. K trávení jejich volného času byla ve stanech zřízena klubovna s dětským koutkem a společenská místnost vybavená televizí, viz obrázek 16 a 17, včetně venkovní trampolíny. Společenská místnost sloužila také jako modlitebna, ve které se konaly ve vybraných časech modlitby vedené pravoslavným knězem.

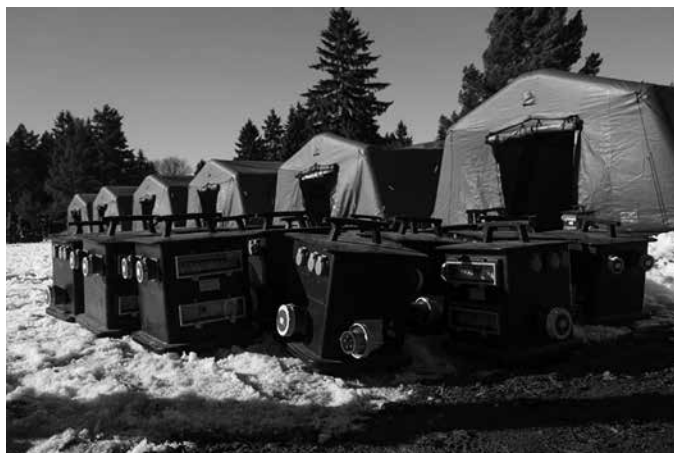
**Obrázek č. 18:** Rozvodné skříně před zapojením

K zajištění elektrické energie byla vybudována vnitřní elektrická síť dle českých standardů skládající se ze zdroje, rozvodných prvků, viz obrázek 18 a vnitřních a vnějších světelných zdrojů, viz obrázek 19. Jako zdroje elektrické energie byly použity kontejnerové elektrocentrály EC 60 KW ZRS a EC 128 KW, které se dle technologických zásad střídaly v nepřetržitém provozu, viz obrázek 20.
